ASSISTANCE TECHNIQUE EN ASSAINISSEMENT

RAPPORT ANNUEL 2020

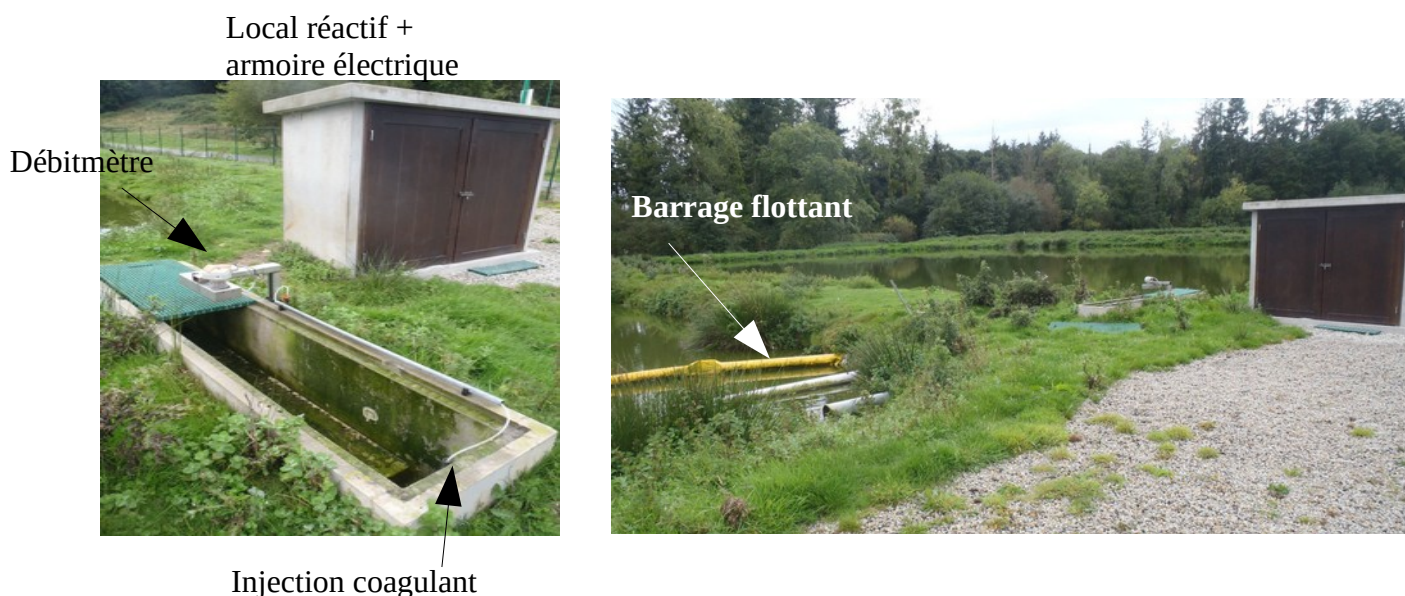
Traitement du phosphore installé sur la STEP de LANRELAS

sont contenues à l'entrée de la lagune au moyen d'un barrage flottant, Ce système entraîne une accumulation de boue plus élevée, ce qui va nécessiter un curage plus fréquent et un suivi du niveau de voile de boue plus régulier.

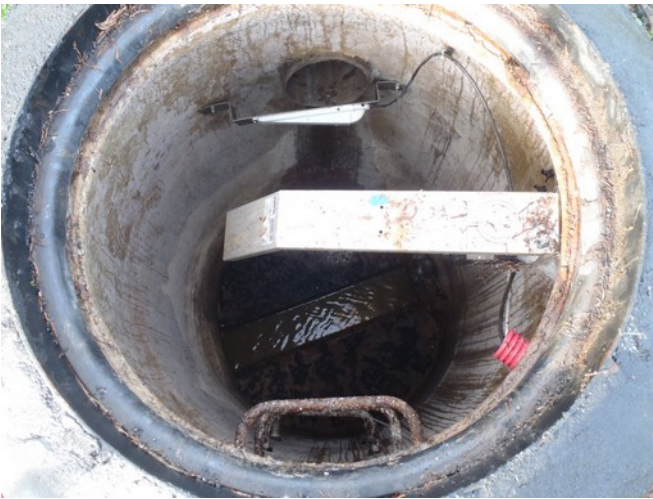
Contre – exemple. Installation à éviter : plus d'accès au regard, support de sonde pas rigide. Impossibilité de contrôle.

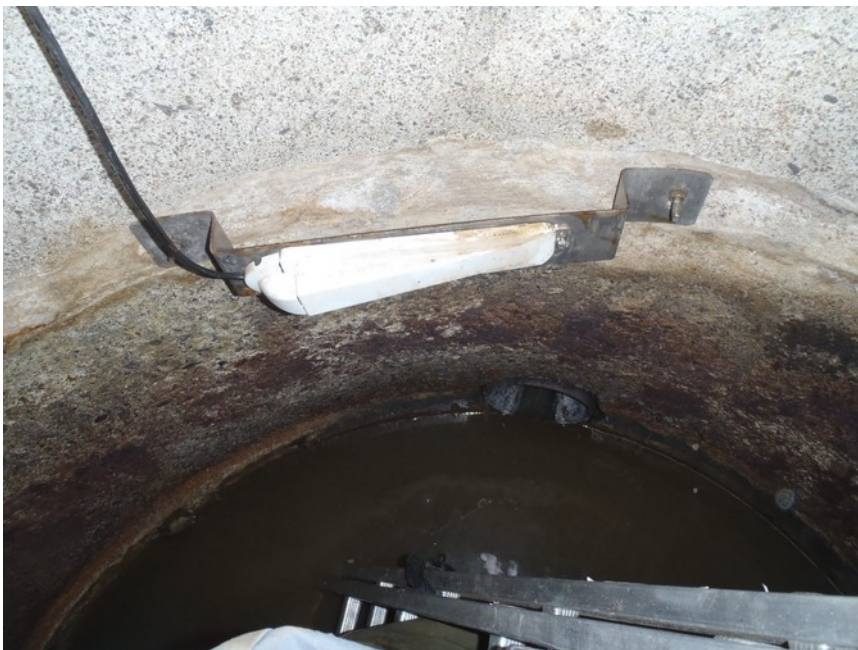
Contre exemple : détecteur de surverse placé sur la paroi ne permettant le contrôle de son fonctionnement depuis l'extérieur du regard.
