# ASSISTANCE TECHNIQUE EN ASSAINISSEMENT

# **RAPPORT ANNUEL ANNEE 2023**

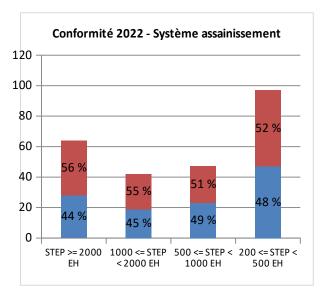
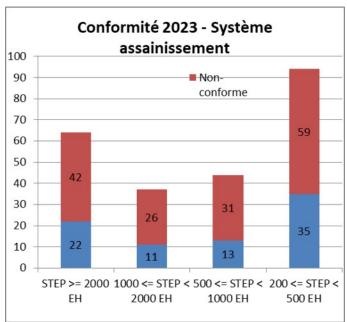
On constate, en 2023, une nette inflexion sur les taux de conformité avec seulement 37 % de stations conformes (contre 47 % en 2022) – soit dix points de moins. Cette évolution contraste avec la tendance observée sur les dernières années, qui était plutôt celle d'une certaine stabilité autour de 50 % de stations conformes.

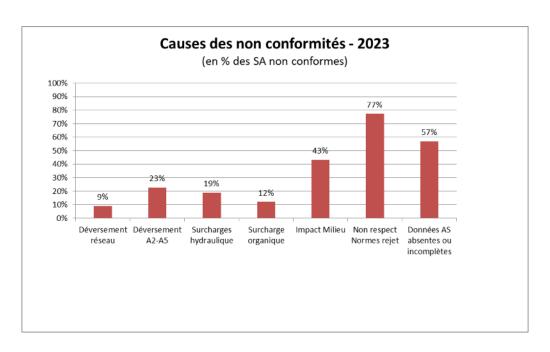
Parmi les causes de non conformité, certaines restent globalement stables en pourcentage : les déversements aux points A2 et A5 et les surcharges hydraulique et organique. Une autre baisse : les déversements dans le réseau passent de 14 % à 9 %. Trois causes augmentent : l'impact milieu passe de 39 à 43 %, et surtout l'absence de données ou la fourniture de données incomplètes passe de 45 à 57% et le non respect des normes de rejet progresse de 65 à 77 % des causes de non conformité.

A noter : une même station peut être concernée par plusieurs motifs de non conformité.

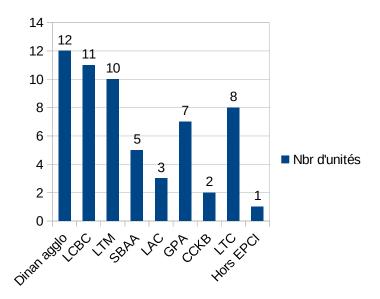
Le département compte 59 stations de la filière « boues activées » d'une capacité strictement inférieure à 2000 EH, réparties ainsi sur le territoire :

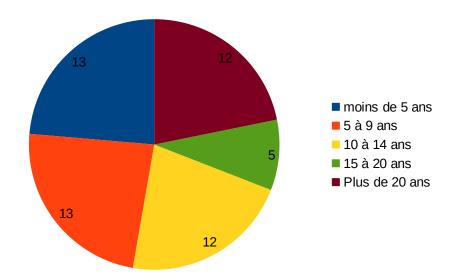
L'âge moyen de ce parc est de 16 ans, avec une répartition assez homogène de l'âge des stations.

Toutefois, la moyenne d'âge est portée à la hausse par la prise en compte de quelques outils particulièrement anciens : 4 stations construites dans les années 70 et même 2 station construites à la fin des années 60. Ces stations anciennes ont souvent fait l'objet d'une réhabilitation au moins partielle.
